PUDO HABERSE EVITADO (BASE DE ACCIDENTES DE TRABAJO INVESTIGADOS). FALLECE UN TRABAJADOR AL DESPLOMARSE UN BLOQUE DE HORMIGÓN EN UNA OBRA CIVIL.

RESUMEN

El bloque que no estaba asegurado ni sujeto por la grúa, se derrumbó sobre el trabajador después de cortarlo por los dos laterales.

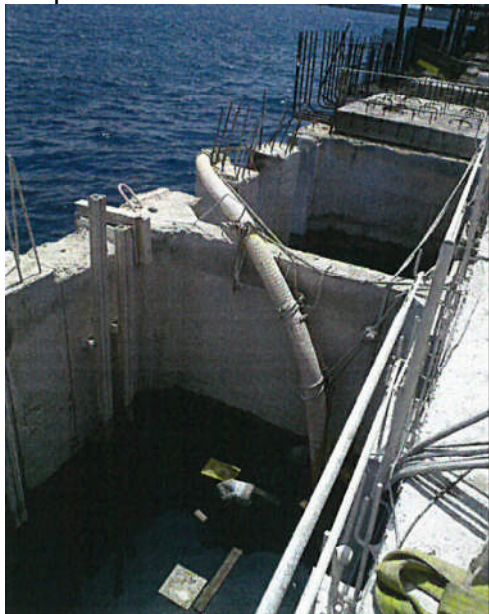
Imagen 1. Vista de los casetones. Se puede ver uno con las ventanas realizadas y otro con la tapa de hormigón ya colocada.

Un análisis desde el punto de vista de la Prevención de todo el proceso en su conjunto podría haber determinado la realización de las ventanas en el proceso de prefabricación de los casetones en vez de abrirlas cuando ya estaban instalados en el lugar definitivo.

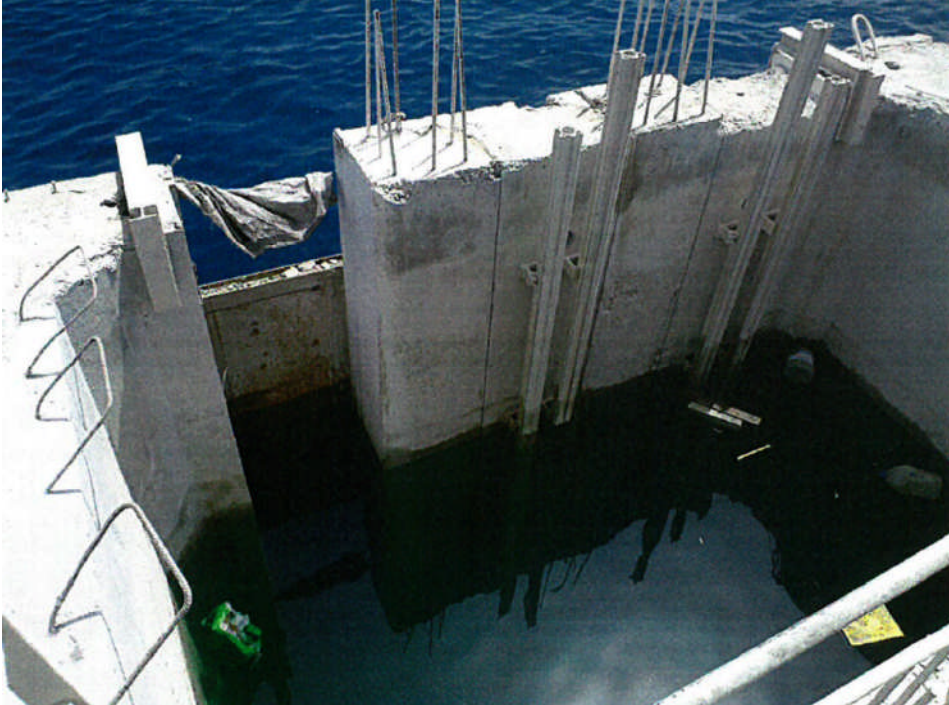
Por razones que no se conocen con exactitud, el bloque se desplomó hacia dentro del cajón, con la consecuencia de golpear al trabajador que se

encontraba en lo hondo y en las inmediaciones de la ventana, con la consecuencia de su muerte.

Imagen 3. Casetón donde ocurrió el accidente. Se observa el hueco dejado por el bloque de hormigón que causó la muerte del trabajador y las guías de aluminio por donde se movía el cabezal de la máquina cortapuros. El casetón no estaba cubierto de agua el día del cuando ocurrió el suceso dado que se achicaba el agua. También se observa la pantalla metálica que se colocaba para disminuir los efectos de los golpes de mar en el casetón donde se trabajaba.

El bloque de hormigón pudo volcar hacia dentro del casetón por la acción de la presión hidrostática, en la parte sumergida, o por la acción del viento o

las vibraciones producidas por la maquinaria existente en las inmediaciones, como era el caso de la grúa, u otras acciones desconocidas (pequeño sismo, etc.).

Este accidente podría haberse evitado si se hubiera protocolizado un procedimiento de trabajo y se hubiera asegurado la presencia del recurso preventivo, que debía entenderse permanente.

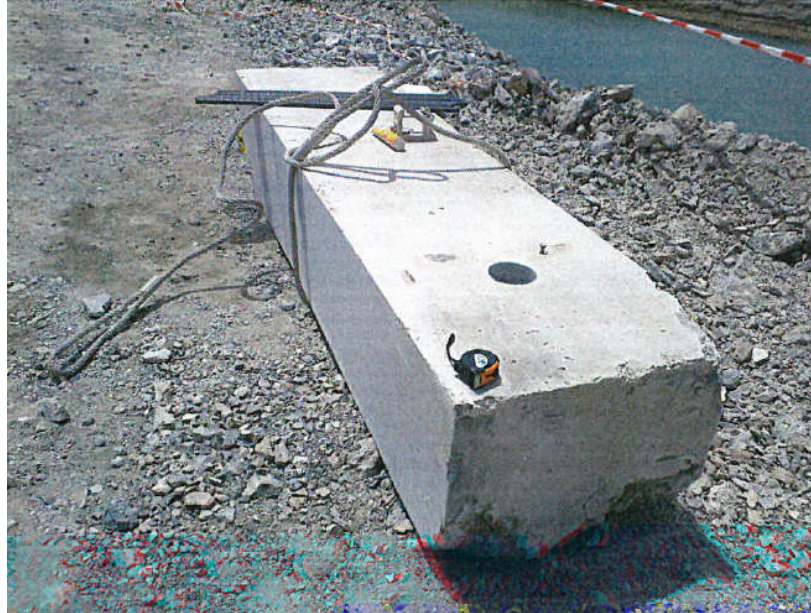
Imagen 4. Uno de los trozos del bloque de hormigón que se desplomó dentro del casetón

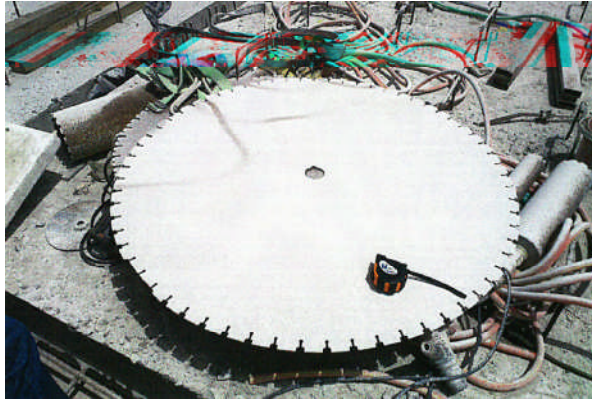
Imagen 7. Disco de corte de puntas de diamante utilizado por el cortamuros. Se observan también las coronas para la realización de los taladros inferiores y superiores.
